Kirchliche Denkmalpflege im Bistum Fulda
74. Jahrgang 2022

Jahresbericht 2021

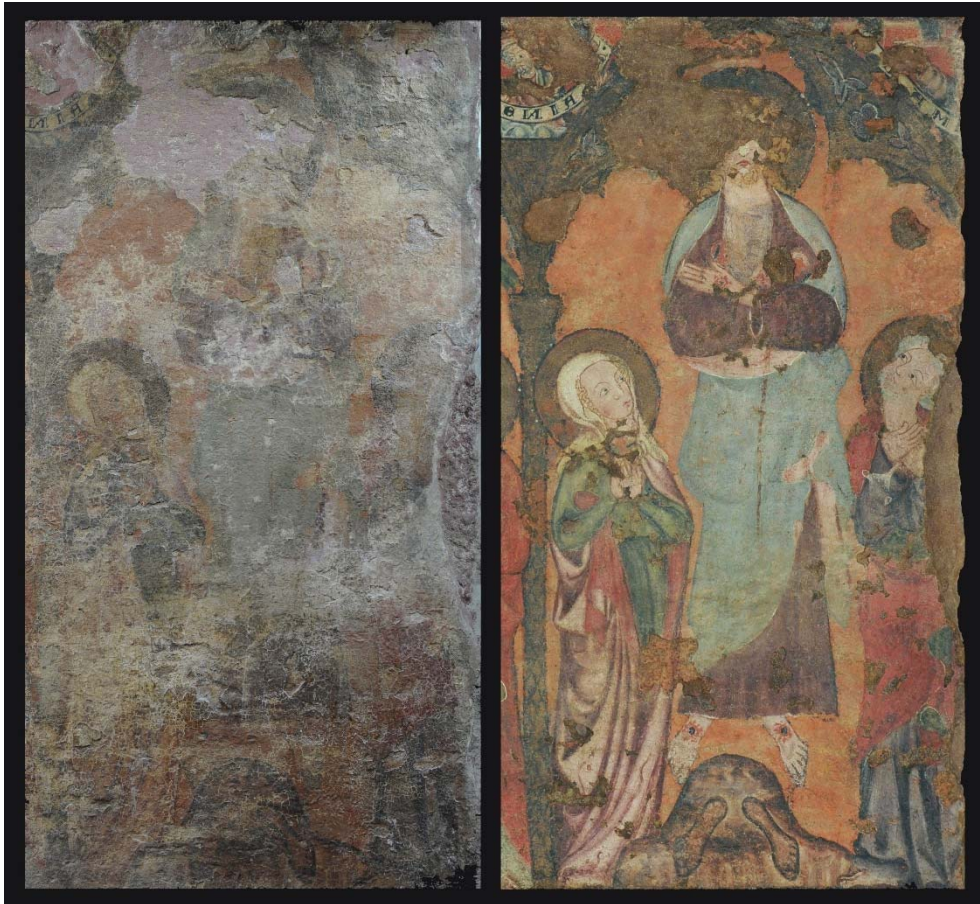
Jahrzehntelang stand das stark beeinträchtigte Erscheinungsbild des Retabels in unangemessenem Kontrast zu seiner kunsthistorischen Bedeutung. Schon zu Beginn des 20. Jahrhunderts hatten große Ausbrüche die Malerei reduziert, wie historische Aufnahmen zeigen. Weitere Verluste versuchte man Mitte der 1950er Jahre durch den Aufstrich heißer Paraffinwaxe zu verhindern, die sich jedoch im Laufe der Zeit opak verfärbten und die Darstellungen bis zur Unkenntlichkeit verunklärten. Nachdem aufstehende Bruchkanten der Grundier- und Malschicht in manchen Bildbereichen eine reduzierte Haftung der Malerei befürchten ließen, zeigte sich 2015, dass dringender Handlungsbedarf bestand.

Szene der Himmelfahrt, vor und nach der Restaurierung.

Die Bildtafel wurde Ende 2017 nach Wiesbaden gebracht und zwischen 2018 und 2021 in den Restaurierungswerkstätten des Landesamts für Denkmalpflege Hessen ausführlich untersucht und konserviert. Schwierigkeiten bereiteten die dicken, verfärbten Wachsschichten auf der Bildoberfläche, die nicht nur dem Betrachter den Blick versperrten, sondern auch einer erneuten Konsolidierung der Malerei im Weg standen. Unter dem Mikroskop konnte schließlich die Festigung der Malschichten im Wechsel mit einer behutsamen Reduktion der Wachsschichten erfolgreich durchgeführt werden.

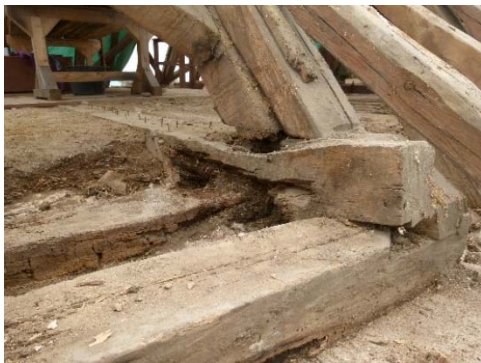
Die Voruntersuchungen zeigten, dass die Deckenbalkenlage an den Auflagern
durch tierischen und pflanzlichen Befall stark geschädigt war. Nach Freilegung
der Trauffußpunkte und der verschalten Deckenbalkenlage wurde festgestellt,
dass die Schäden an den Deckenbalken weit über die im Auflagerbereich sicht-
baren, bei den Voruntersuchungen erkannten und festgestellten Schäden hin-
ausgingen. Die Schwellen auf dem profiliertem Sandsteingesims zeigten starke
Schäden durch pflanzlichen und tierischen Befall und waren zum Teil nicht mehr
vorhanden.

Vollkommen zerstörte Deckenaufleger.

Für die Instandsetzung, den Austausch und die Ertüchtigung der geschädigten Hölzer der Dachkonstruktion und der Deckenbalkenlage musste die vorhandene Dachschalung einschließlich der Naturschieferindeckung komplett abgebrochen und entsorgt werden. Die durch Feuchteinwirkung geschädigten Hölzer der Dachkonstruktion, der Traufen und der Deckenbalkenlage wurden ausgebaut bzw. bis zur gesunden Substanz zurückgeschnitten, angeschuht und verstärkt. Die Anschlüsse und Verbindungen wurden kraftschlüssig in zimmermannsmäßiger Ausführung als Holz-Holz-Verbindungen mit Verdübelung und Verschraubung hergestellt.

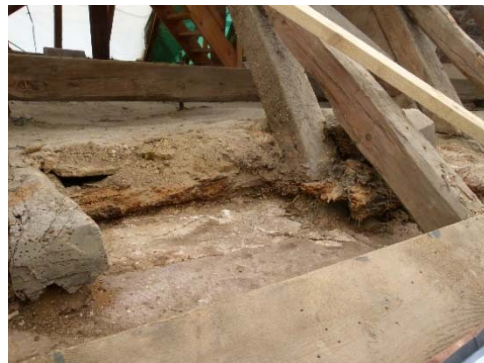
Zerstörte, teilweise fehlende Fußschwellen.

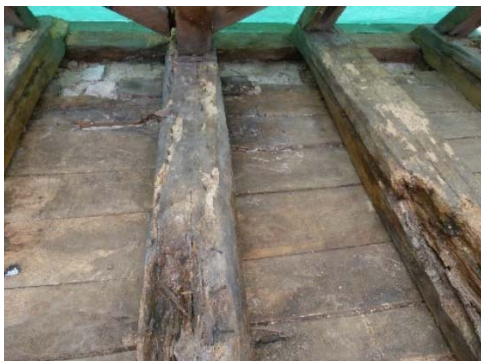
Durch pflanzlichen Befall geschädigte Deckenbalken.

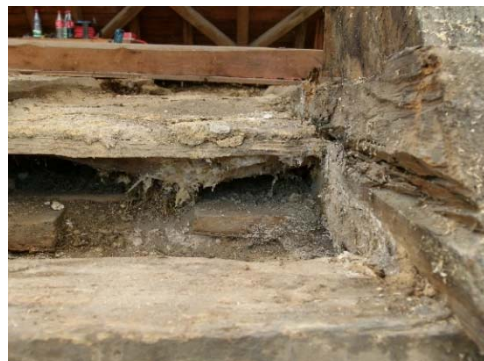
Befall von Echem Hausschwamm zwischen Deckeneinschub und Stuckdecke.

An der Südseite, im Bereich über der Orgelempore und an der Nordseite, im Bereich des alten Schulhauses, wurde beim Öffnen der Deckenfelder zwischen den Deckeneinschüben, den Lehmwickelhölzern und der Stuckdecke ein Befall durch Echten Hausschwamm festgestellt. Zur Bekämpfung des Echten Hausschwamms mussten die befallenen Stellen großflächig zurückgebaut, fachgerecht entsorgt und unter Berücksichtigung der WTA-Merkblätter und der DIN 68800-4 behandelt werden.

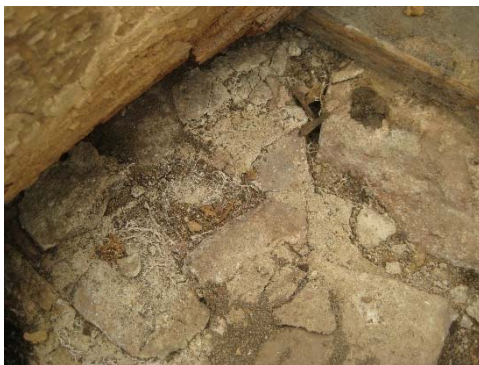
Befall von Echtem Hausschwamm auf der Mauerkrone.

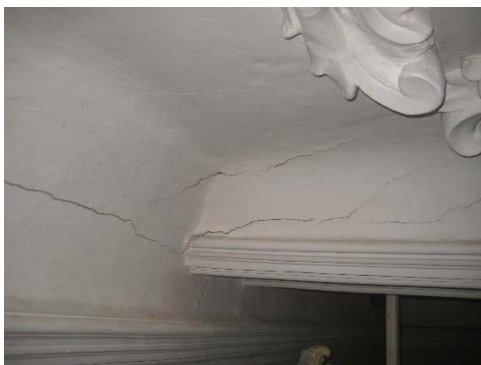
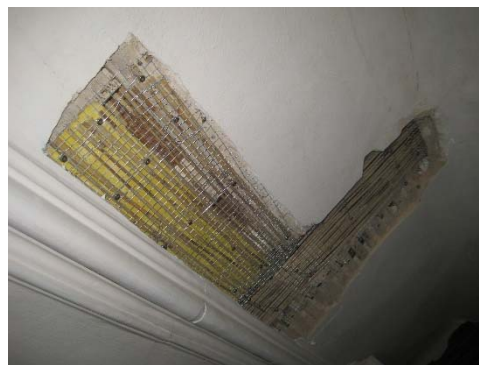
Vorhandene bzw. während der Dachinstandsetzung entstandene Risse in der Decke. Schließung der Risse in der Stuckdecke.

Vor dem Ausbau des zur Deckensicherung erstellten Innengerüsts wurden die losen Putz- und Stuckteile der Stuckdecke befestigt. Vorhandene und im Zuge der Instandsetzungsarbeiten entstandene Risse und Deckenöffnungen wurden überarbeitet und geschlossen. Auf der Deckenbalkenlage wurde ein Rieselschutz, bestehend aus einem Natronpapier zu Aufnahme der Einblasdämmung, ausgelegt. Hierauf wurde die Dämmung in einer Dämmstärke von 200 mm aufgeblasen. Über der Dämmebene wurde die gesamte Dachbodenfläche mit einer 24 mm starken Nut- und Feder-Rauspundschalung verschlossen.

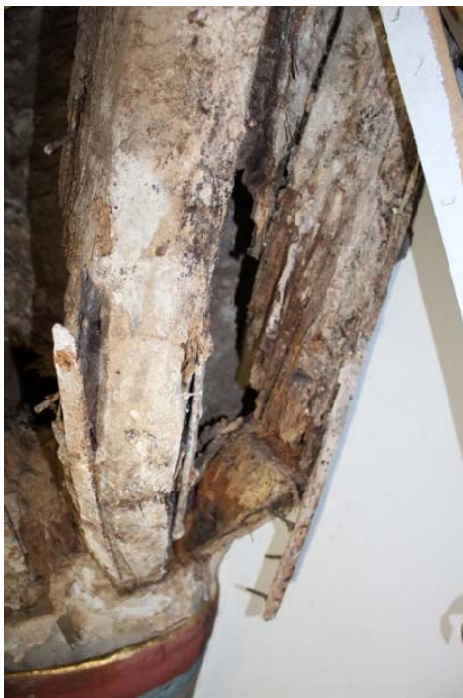
Nachdem die Zimmerleute durch Probebohrungen die Schäden an sieben Gewölbezwickeln festgestellt und die ersten geöffnet hatten, offenbarte sich eine bis zwei Meter hohe Verfüllung mit Schutt, bestehend aus Abraum von Dachrenovierungen sowie aus Dreck, Lehm, Putz, Tierkadavern, verfaultem Holz – und dies alles durchfeuchtet. Schon bei der Renovierung von 1991/1992 hatte sich gezeigt, dass die Dächer auf beiden Seiten schon über Jahre hin undicht gewesen waren und die Balkenlage beispielsweise über dem südlichen Seitenschiff an einer Stelle völlig weggefault war.

Zerstörte Gewölbeauflager.

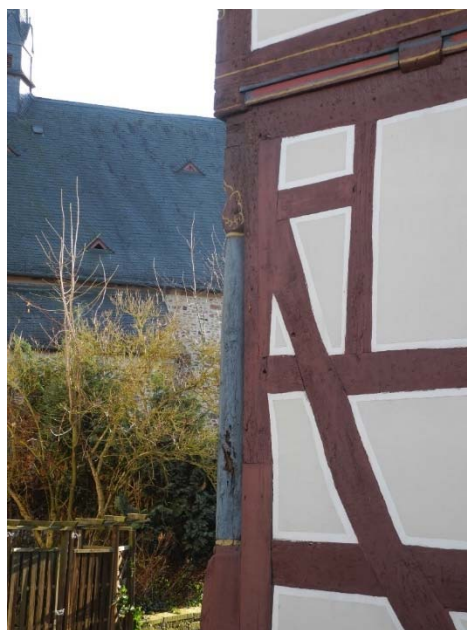
Zu Beginn der aktuellen Maßnahme erfolgten gründliche Voruntersuchungen, die erfreulicherweise ergaben, dass das Dach einschließlich Tragwerk sich in einem guten Zustand befand. Hier waren keine Maßnahmen erforderlich. Die Fassade wies zahlreiche Schäden am Fachwerk auf. Ein sehr dichter, ungeeigneter Farbanstrich verhinderte ein Abtrocknen eingedrungener Feuchtigkeit. Auch die Fugen zwischen Holzfachwerk und Gefachen waren mit dauerelastischer Masse ausgespritzt. Dieses unsachgemäße Sanierungsdetail führte bereits an mehreren Stellen zu Fäulnis. Die verzierten Eckständer machten ebenfalls einen sehr sanierungsbedürftigen Eindruck.

Eckständer vor der Instandsetzung.

Aufbohlung, die bei einer früheren Sanierung angebracht worden war, konnte der Zimmermann die dahinterliegende Substanz prüfen; diese wurde für gut befunden. Die schadhaften Stellen im Gebälk wurden möglichst kleinflächig ausgetauscht. Insbesondere bei den verzierten Eckständern galt es, zugunsten der maximalen Substanzerhaltung einen Kompromiss einzugehen. Bei ausgewaschenen, rissigen Sichtseiten wurde möglichst nur die Wasserführung hergestellt, damit Regenwasser gut ablaufen und sich nicht in den Fugen sammeln kann. Austauschstücke wurden, so gut es ging, vermieden und nur eingesetzt, wo es nicht anders möglich war, da die Ansatzfugen auch bei guter handwerklicher Ausführung Schwachstellen für die Zukunft darstellen.
