Kirchliche Denkmalpflege im Bistum Fulda
74. Jahrgang 2022

Jahresbericht 2021

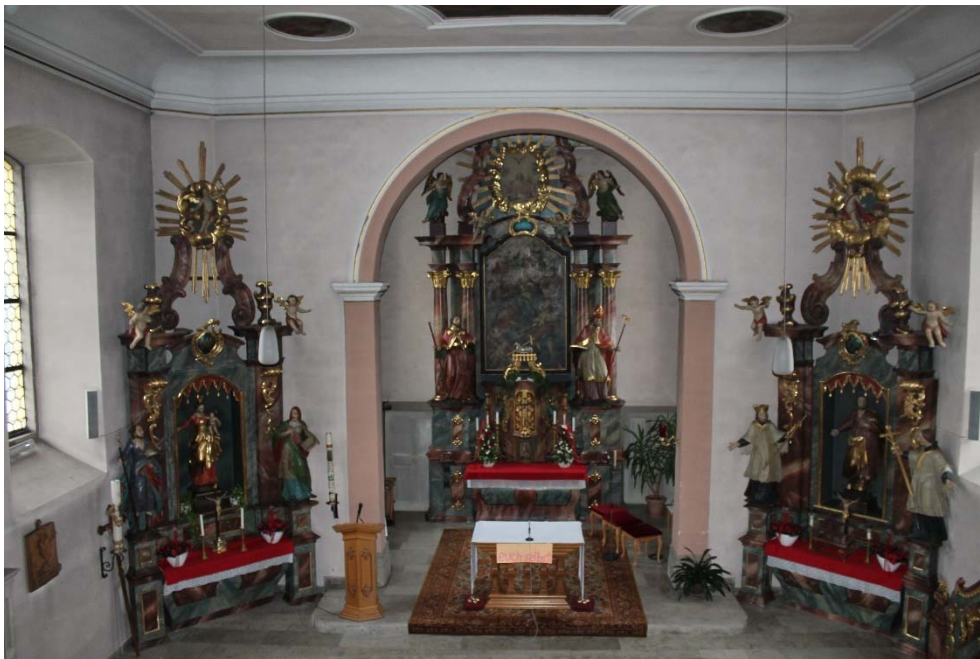
St. Jakobus d. Ä. in Reulbach, Blick zum Altarraum vor Beginn der Arbeiten.

Seit der letzten Innensanierung im Jahr 1983 war der Kirchenraum und die Ausstattung mittlerweile stark verschmutzt bzw. vergraut. Anlass für die aktuelle Instandsetzungsmaßnahme war aber eine starke Verformung an der Decke des Chorraums, die im Winter 2017 eine Notsicherung dieses Deckenbereichs notwendig machte. Daraufhin beschloss die Kirchengemeinde, weiterführende Untersuchungen sowie die Erstellung eines Maßnahmenkonzepts mit Kostenschätzung zu beauftragen. Bei der Untersuchung der barocken Dachkonstruktion wurden gravierende Feuchte- und Gefügeschäden, historische Instandsetzungsfehler und Verformungen festgestellt, für die ein umfassendes Instandsetzungskonzept erarbeitet werden musste. Die Raumschale von Saal und Chorraum war ebenfalls wenig befriedigend – Putz und Fassung waren sehr stark verschmutzt und von zahlreichen feinen Rissen durchzogen. Wie sich im Zuge der restauratorischen Voruntersuchungen und eines über einen längeren Zeitraum angesetzten Klimamonitorings herausstellte, lag die Ursache hierfür primär in ungünstigen raumklimatischen Verhältnissen mit hohen Raumluftfeuchten über den gesamten Jahresverlauf, sekundär in der bei der letzten Sanierung in den 1980er Jahren gewählte Anstrichsystem mit einer hydrophob eingestellten Dispersionsilikatfarbe.

Bei der zimmermannsmäßigen Instandsetzung des Dachwerks, die 2020 durchgeführt wurde, lag der Fokus vor allem auf der Behebung der Feuchteschäden in den Traufbereichen, auf Verstärkungsmaßnahmen sowie auf der kraftschlüssigen Wiederherstellung einzelner Verbindungen. Neben der Instandsetzung der Holzkonstruktion wurden Schäden an der Dachhaut repariert, eine neue Zellulosedämmung auf den Flachdecken über Schiff und Chor eingebaut sowie Wartungsstege aus Holz konstruiert. Für die Durchführung der Arbeiten im Dach war es notwendig, im Kirchenschiff ein Raumgerüst zu stellen, um Deckenbereiche zu sichern und Arbeiten von unten vornehmen zu können. Nach Abschluss der Arbeiten im Dachraum folgte 2021 die Restaurierung der Raumschale und der Deckengemälde – diese Teilmaßnahmen sind in einem gesonderten Abschnitt beschrieben. Vom Raumgerüst aus ließen sich auch die Kirchenfenster reparieren und reinigen.

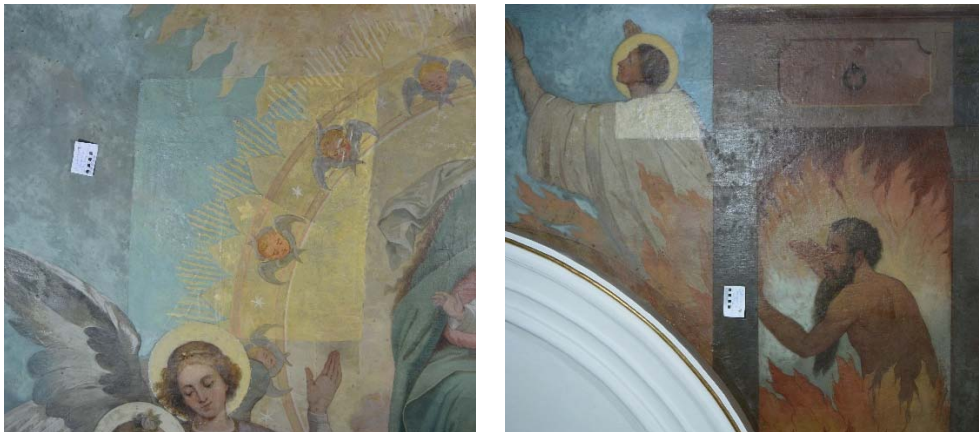
Musterflächen zur Reinigung.

Die Gesamterscheinung der Gemälde wurde im Vorzustand durch historische Restaurierungsphasen, wie verfärbte Kunststoffüberzüge und flächig ausgeführte Altretuschen, geprägt. Im Zusammenspiel mit einer dicken Rußschicht waren Details der Malerei, der Farbkanon sowie Farbdifferenzierung nicht mehr zu erkennen. Mit einer Grundkonservierung sollte der Materialbestand der Gemälde gesichert, mit einer Restaurierung danach die Ablesbarkeit der Darstellung wiederhergestellt werden. Nach erster Begutachtung und Anfertigung von Testfeldern zum Bestand, zur Erhaltung und möglichen Maßnahmentchnik konnte im engen Dialog mit dem Bischöflichen Generalvikariat, dem Landesamt für Denkmalpflege sowie der Kirchengemeinde fachgerechte Maßnahmen geplant und im Anschluss durchgeführt werden. Dabei erfolgte nach der Konservierung der Malerei die Abnahme der Rußschicht mit einer wässrigen Tensidlösung. Dunkel verfärbte Überzüge und Altretuschen konnten nasschemisch entfernt oder gedünnt und so vielerorts originale Malerei freigelegt werden. Die nun sichtbaren Schadbereiche der Gemälde, die besonders in den Fondflächen und Wolkenpartien zu erkennen waren, sind auf einem Dammarharzfirnis mit Harz-Öl-Retuschen in Regatino-Technik, einer Strichretusche, integriert worden.

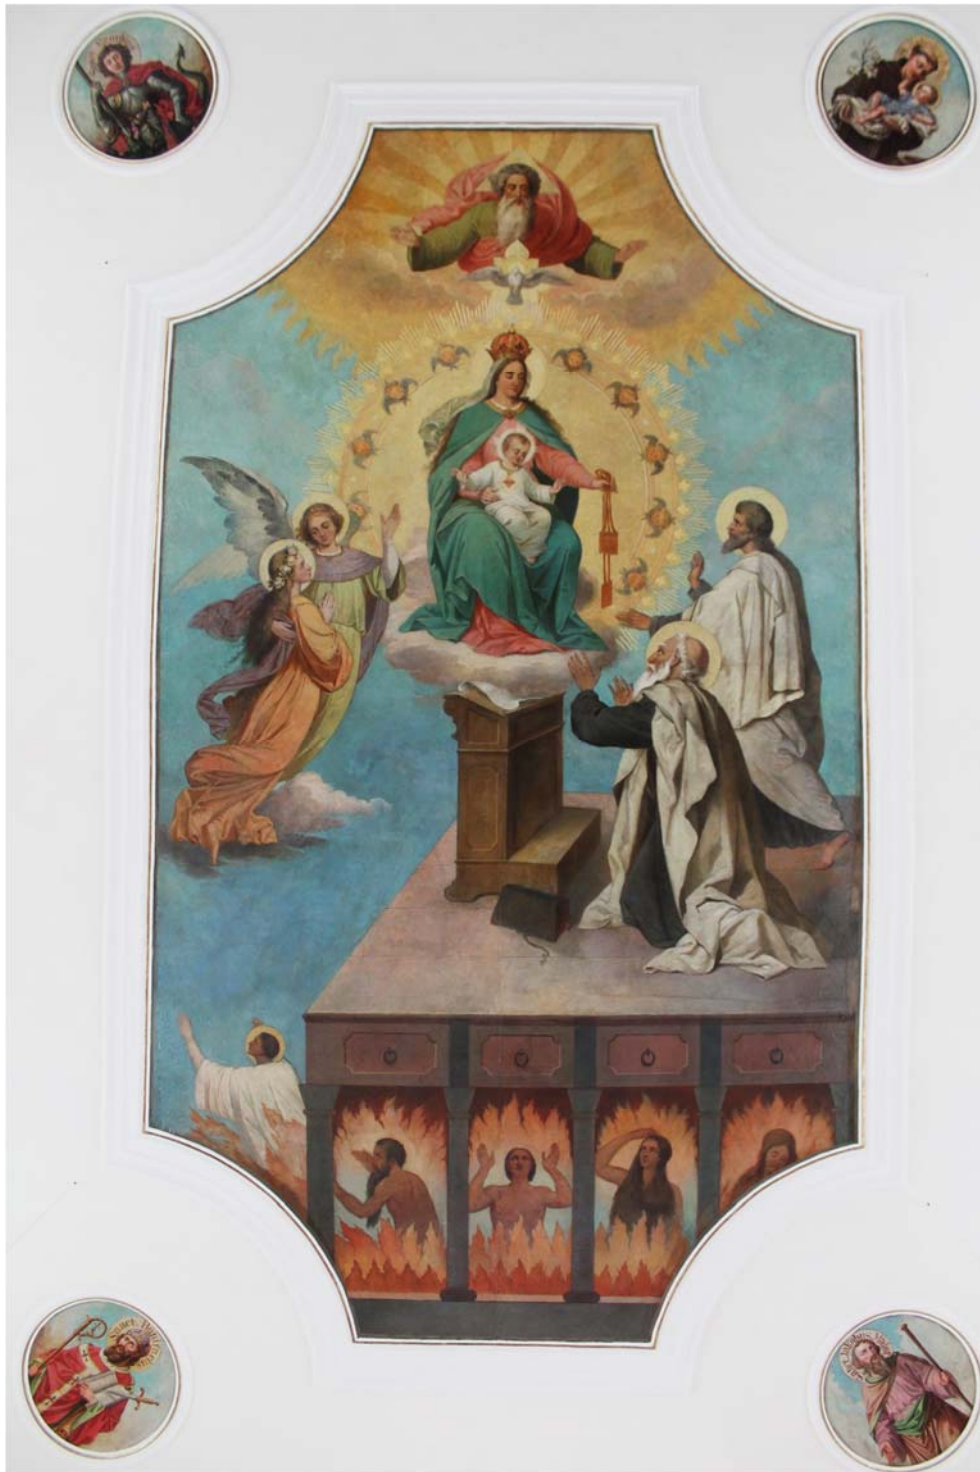
Das Deckengemälde nach der abgeschlossenen Restaurierungsmaßnahme.

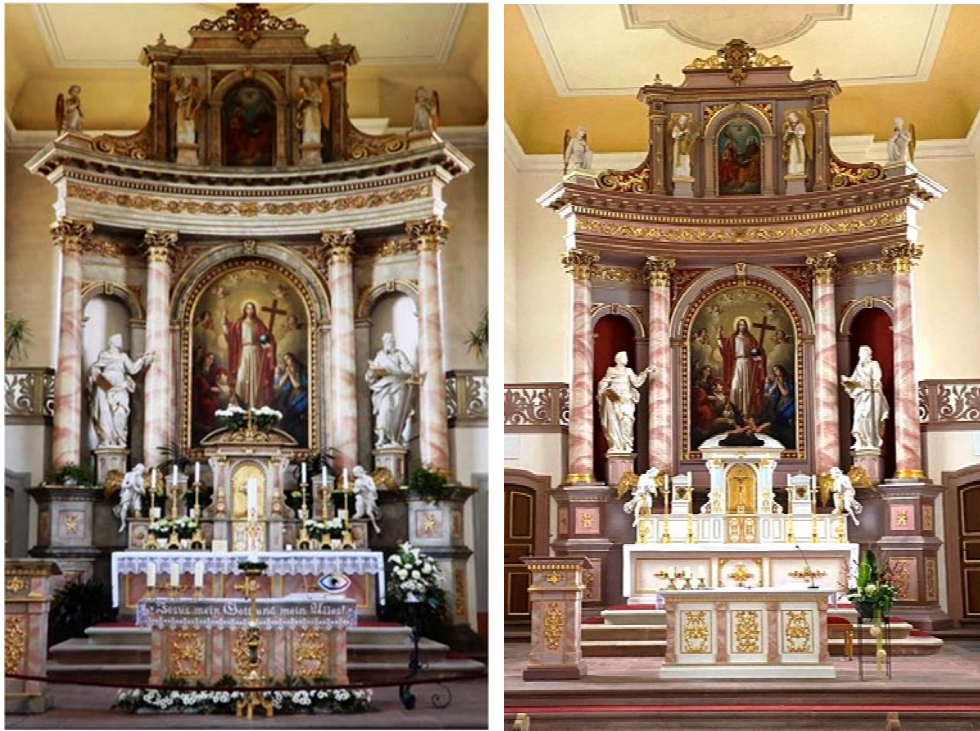
Hochaltar vor und nach der Restaurierung.

Die Maßnahmen an den Altären und weiteren Ausstattungselementen umfassten neben der Abnahme der marmorierenden Graufassungen (1959–1960) auch die Abnahme von verdunkelten Firnissen, Ölgoldüberzügen auf ursprünglichen Polimentvergoldungen und eine teilweise Neuvergoldung. Die Gemälde wurden gereinigt, lose Farbschichten punktuell niedergelegt und gefestigt, Risse geschlossen, Teile des Schnitzwerks am Aufbau und im Auszug wurden befestigt und ergänzt. An den teilweise noch barocken Skulpturen wurden ungeeignete Überfassungen abgenommen und die Oberflächen in Art und Erscheinungsbild von Polierweißfassungen wiederhergestellt, wobei die Gewandkanten durch Polimentvergoldung abgesetzt wurden. Die Rücklagen hinter den Assistenzfiguren des Hochaltars, zuletzt die weiße Rückwand zeigend, wurden in dunklem Rot gefasst, ebenso das Schnitzwerk in den Auszügen der Seitenaltäre. Die zunächst ungewohnte Farbgebung findet bei der Kirchengemeinde inzwischen großen Anklang.

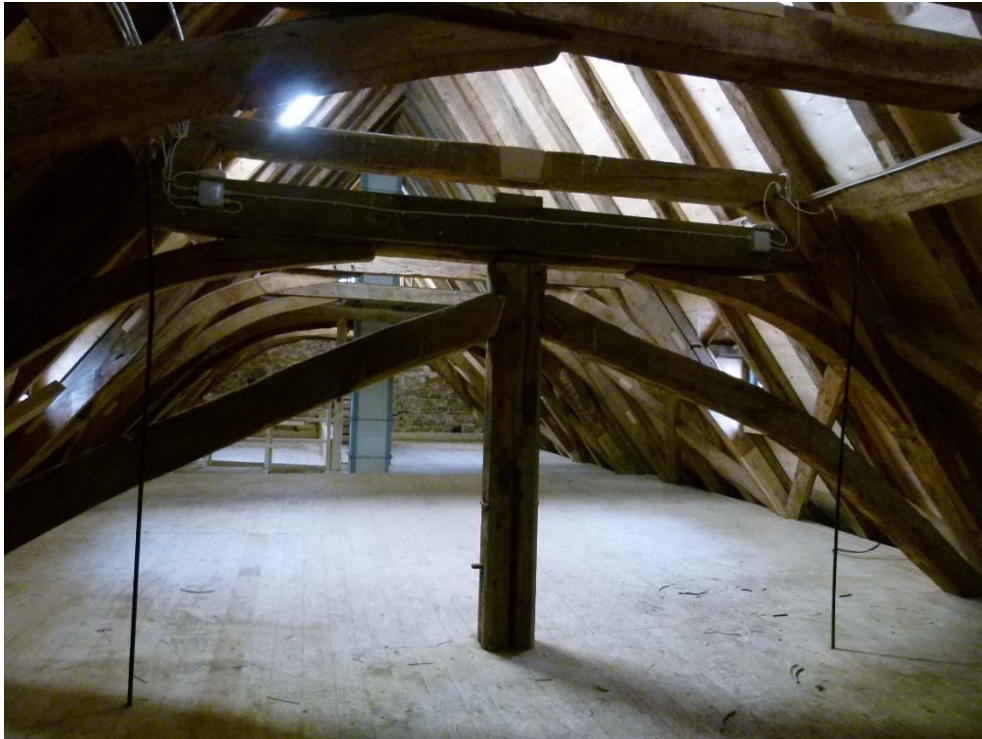
Die Voruntersuchungen zeigten, dass die Deckenbalkenlage an den Auflagern
durch tierischen und pflanzlichen Befall stark geschädigt war. Nach Freilegung
der Trauffußpunkte und der verschalten Deckenbalkenlage wurde festgestellt,
dass die Schäden an den Deckenbalken weit über die im Auflagerbereich sicht-
baren, bei den Voruntersuchungen erkannten und festgestellten Schäden hin-
ausgingen. Die Schwellen auf dem profiliertem Sandsteingesims zeigten starke
Schäden durch pflanzlichen und tierischen Befall und waren zum Teil nicht mehr
vorhanden.

Dachkonstruktion über dem Langhaus nach erfolgter Instandsetzung.

Für die Instandsetzung, den Austausch und die Ertüchtigung der geschädigten Hölzer der Dachkonstruktion und der Deckenbalkenlage musste die vorhandene Dachschalung einschließlich der Naturschieferindeckung komplett abgebrochen und entsorgt werden. Die durch Feuchteinwirkung geschädigten Hölzer der Dachkonstruktion, der Traufen und der Deckenbalkenlage wurden ausgebaut bzw. bis zur gesunden Substanz zurückgeschnitten, angeschuht und verstärkt. Die Anschlüsse und Verbindungen wurden kraftschlüssig in zimmermannsmäßiger Ausführung als Holz-Holz-Verbindungen mit Verdübelung und Verschraubung hergestellt.

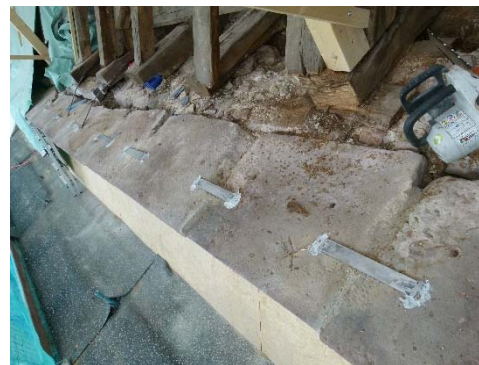
Lagesicherung und Verankerung der Traufgesimssteine auf der Mauerkrone.

Das aus Natursandstein gearbeitete, profilierte Traufgesims hatte keine ausreichende Verankerung auf der Mauerkrone. Zum Großteil fehlten die Verankerungen und Halterungen zur Lagesicherung und Justierung. Die Sandsteinblöcke waren an den Stößen verschoben. Die Sandsteinblöcke des Gesimses wurden ausgerichtet und dabei in ihre ursprüngliche Position zurückversetzt, mit dem angrenzenden Mauerwerk durch Ankerstangen verbunden, untereinander mit Klammern gesichert und mit Kalkmörtel ausgefugt.

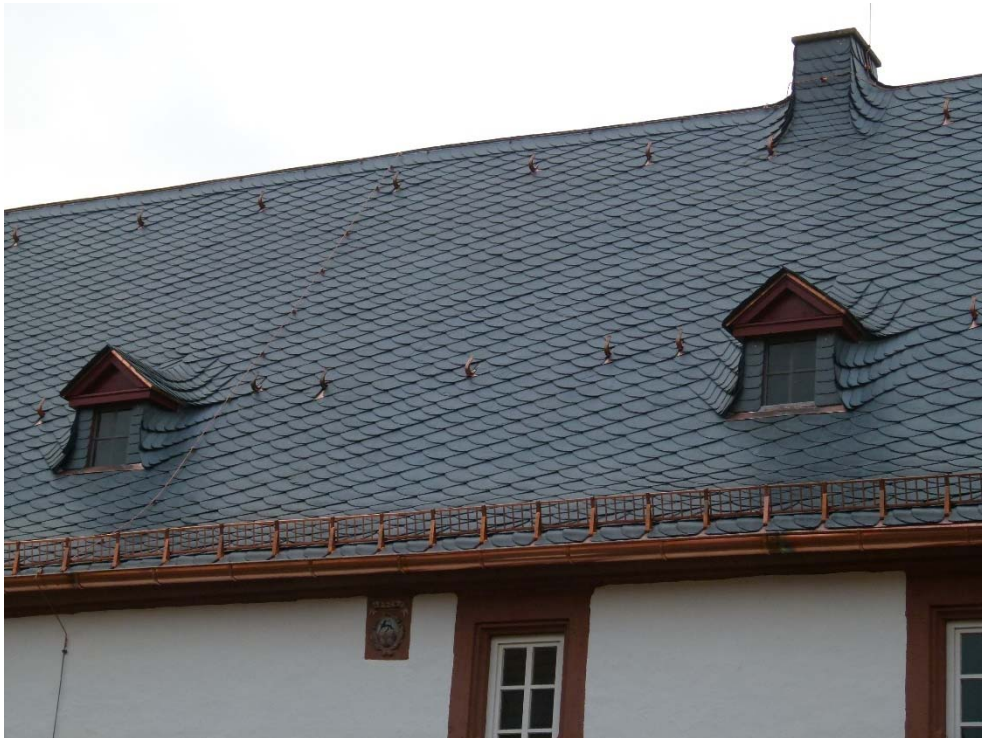
Mit Naturschiefer gedeckte Dachfläche mit eingebunden Gauben und Schornstein.

Nach erfolgter Instandsetzung wurde die gesamte Dachfläche mit einer 28 mm starken Nut- und Feder-Rauspundschalung versehen und mit Naturschiefer in

Altdeutscher Deckung eingedeckt. Die Anschlüsse an das aufgehende Turmmauerwerk wurden als Wandkehlen mit Kehlsteinen fachgerecht eingedeckt und eingebunden.

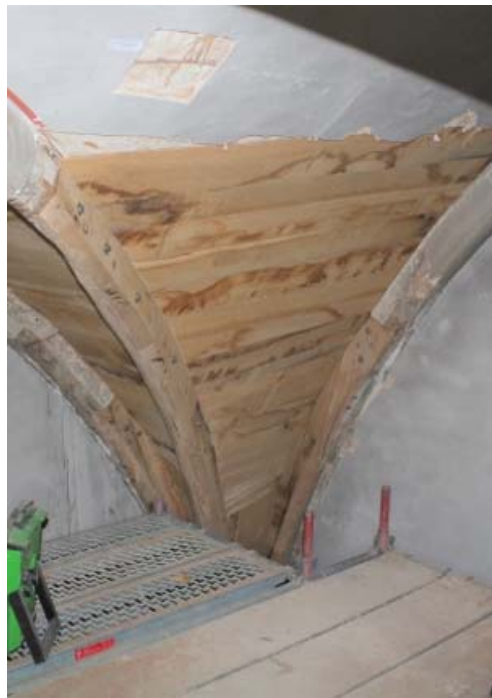
Instandgesetzte Gewölbe.

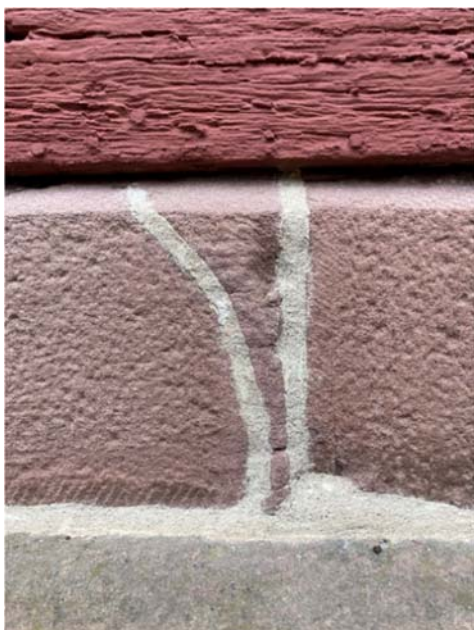
Sockel nach der Instandsetzung mit Fasse zur Schwelle zur besseren Wasserableitung.

Der Sandsteinsockel wurde neu verputzt. Um den Ablauf des Wassers an der Fassade zu verbessern, wurde die obere Fläche des Sockels angefasst, so dass die Kanten der Fachwerkschwellen frei liegen und Wasser ablaufen kann. Im Anschluss an die Steinmetzarbeiten wurden die Altanstriche der Holzbalken in einem substanzschonenden Niederdruckverfahren trocken abgestrahlt.

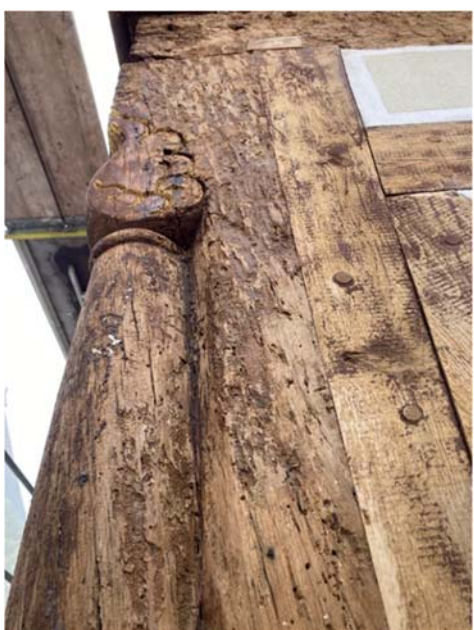
Eckständer während der Instandsetzung.

Aufbohlung, die bei einer früheren Sanierung angebracht worden war, konnte der Zimmermann die dahinterliegende Substanz prüfen; diese wurde für gut befunden. Die schadhaften Stellen im Gebälk wurden möglichst kleinflächig ausgetauscht. Insbesondere bei den verzierten Eckständern galt es, zugunsten der maximalen Substanzerhaltung einen Kompromiss einzugehen. Bei ausgewaschenen, rissigen Sichtseiten wurde möglichst nur die Wasserführung hergestellt, damit Regenwasser gut ablaufen und sich nicht in den Fugen sammeln kann. Austauschstücke wurden, so gut es ging, vermieden und nur eingesetzt, wo es nicht anders möglich war, da die Ansatzfugen auch bei guter handwerklicher Ausführung Schwachstellen für die Zukunft darstellen.

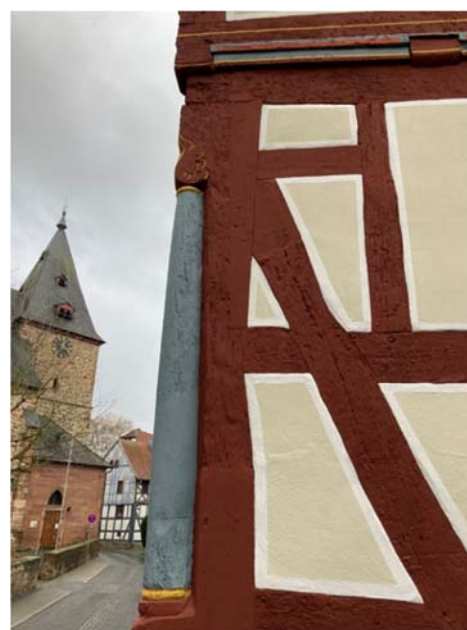
Eckständer nach der Instandsetzung.

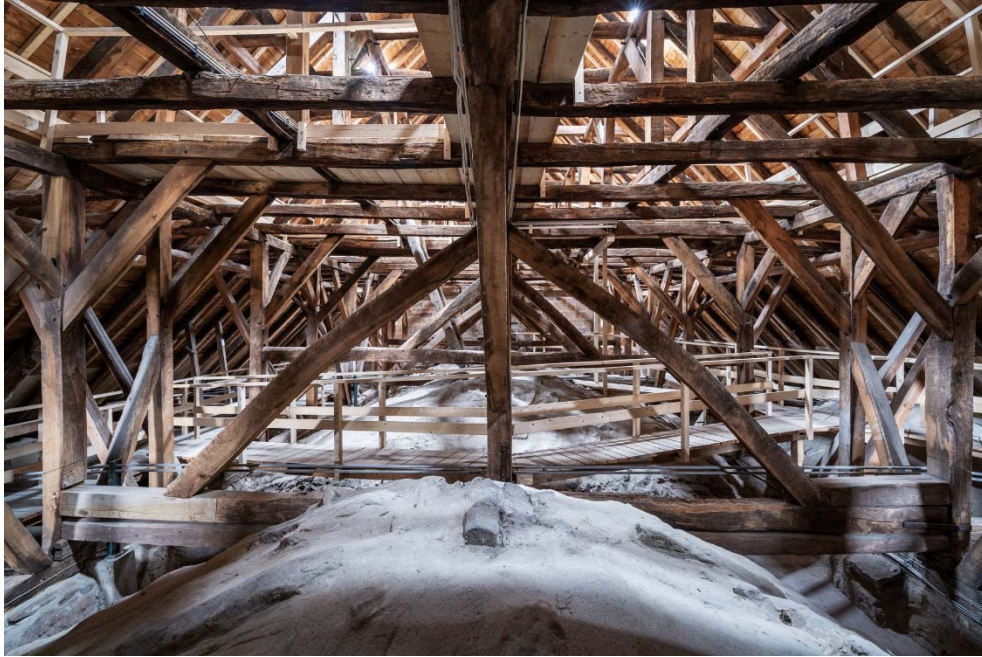
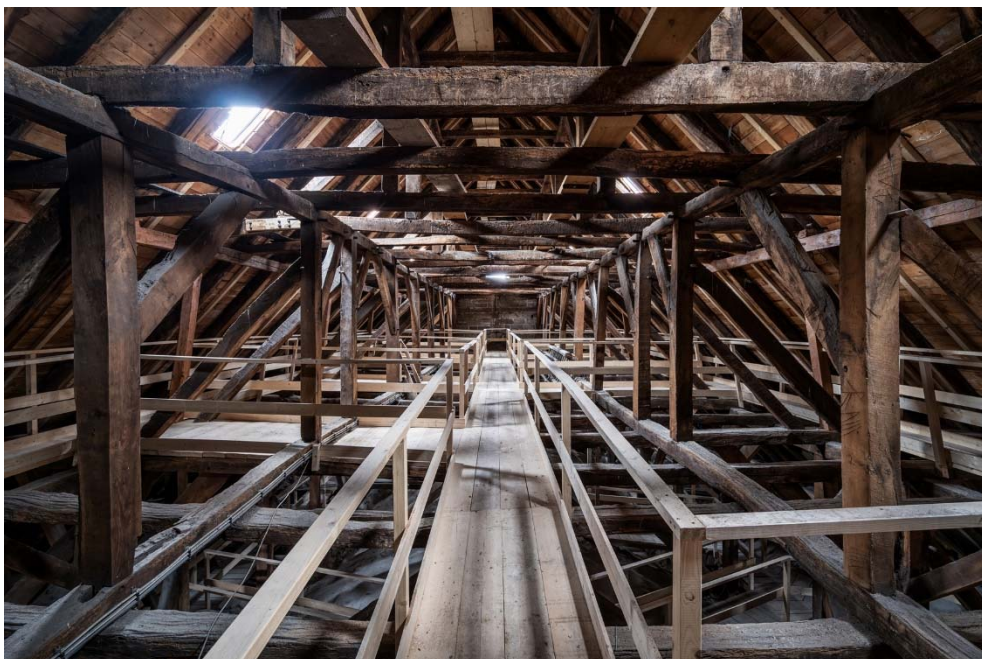
Die instandgesetzte Dachkonstruktion.

Die Verfüugungsarbeiten und die Dachsanierung erfolgten von Mitte Mai bis Mitte November 2020. Wie im Turm auch musste mit dem Ausräumen von Schutt und dem Reinigen der Holzkonstruktion und der Gewölbekappen begonnen werden. Anschließend konnten die Schäden begutachtet werden und die eigentlichen Sanierungsmaßnahmen mit der Ertüchtigung und Überarbeitung der Holzkonstruktion von innen sowie der Erneuerung der Laufstege in allen Dachebenen beginnen.

Im Anschluss musste die hölzerne Schalung repariert und im Traufbereich erneuert werden, bevor die Neueindeckung der gesamten Dachfläche mit Schiefertafeln in altdeutscher Deckung erfolgen konnte. Mit der Sanierung aller Dachrinnen und Fallrohre sowie der Blitzschutzanlage wurden die Arbeiten abgeschlossen.

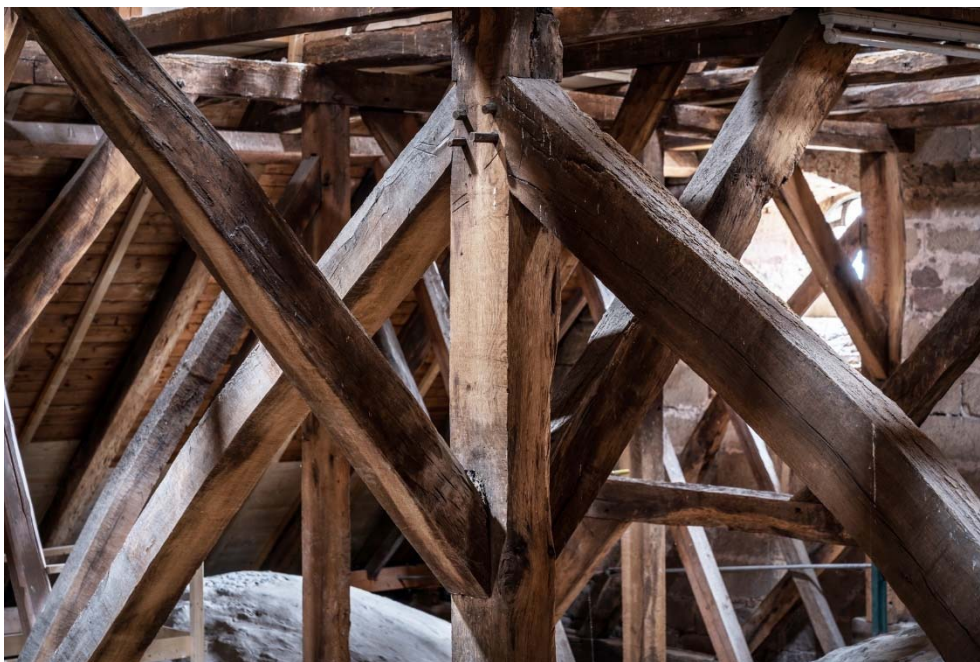
Die instandgesetzte Dachkonstruktion, Detailaufnahme.
